Comune di Pesaro

RISULTATI DEI MONITORAGGI OPERATIVI - 2022
a cura di DIBAF – Università degli Studi della Tuscia

IL MONITORAGGIO OPERATIVO DEI SISTEMI DI BONIFICA

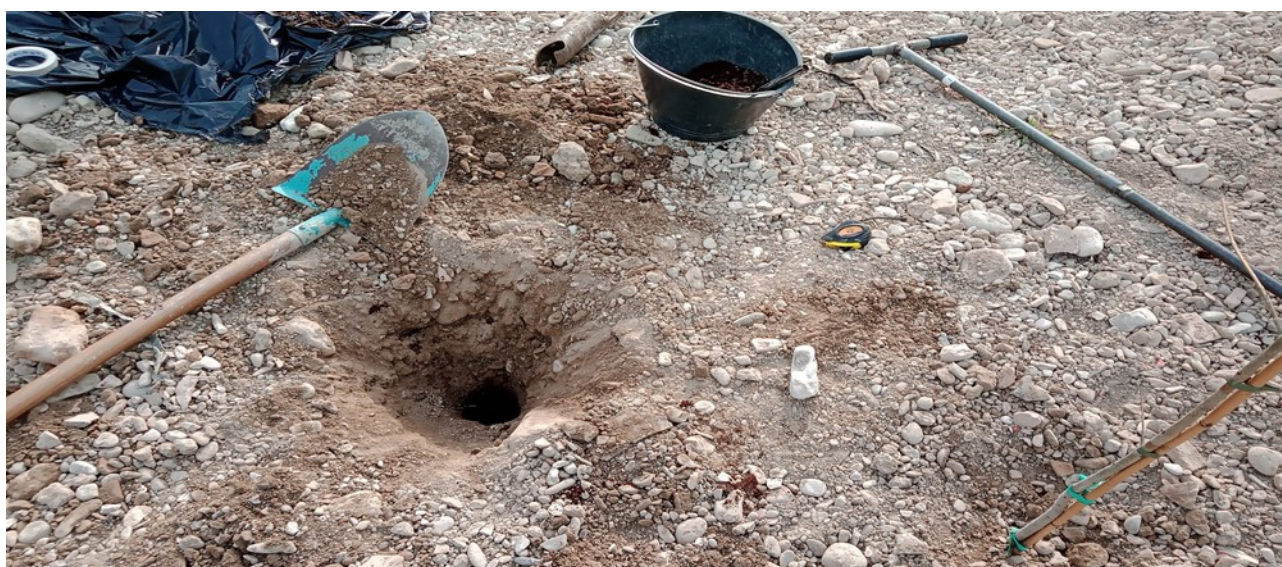
Figura 1.1 - Attività di campionamento post inoculo

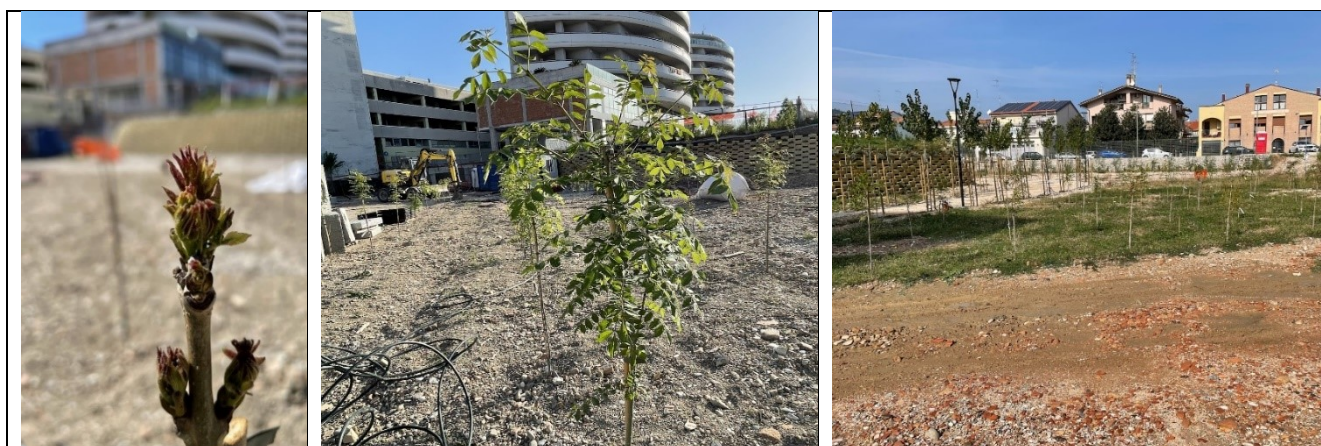
Il tasso di piante pienamente attecchite e "vigorose" è sempre superiore al 60%, con valori del 90% nelle trincee A7-A11 più prossime alla sezione B del sito, dove non erano emerse contaminazioni significative. La mortalità è limitata ad un totale di 5 piante sulle 62 poste in opera (4 sono state aggiunte fuori trincea). Analogamente ci sono 5 piante che presentano un minore sviluppo e una parziale clorosi fogliare, che dovranno essere valutate alla ripresa primaverile.

Foto dell'area A: apertura delle gemme ad aprile (sin), pieno sviluppo fogliare a maggio (centrale), vista dell'area ad ottobre (des).

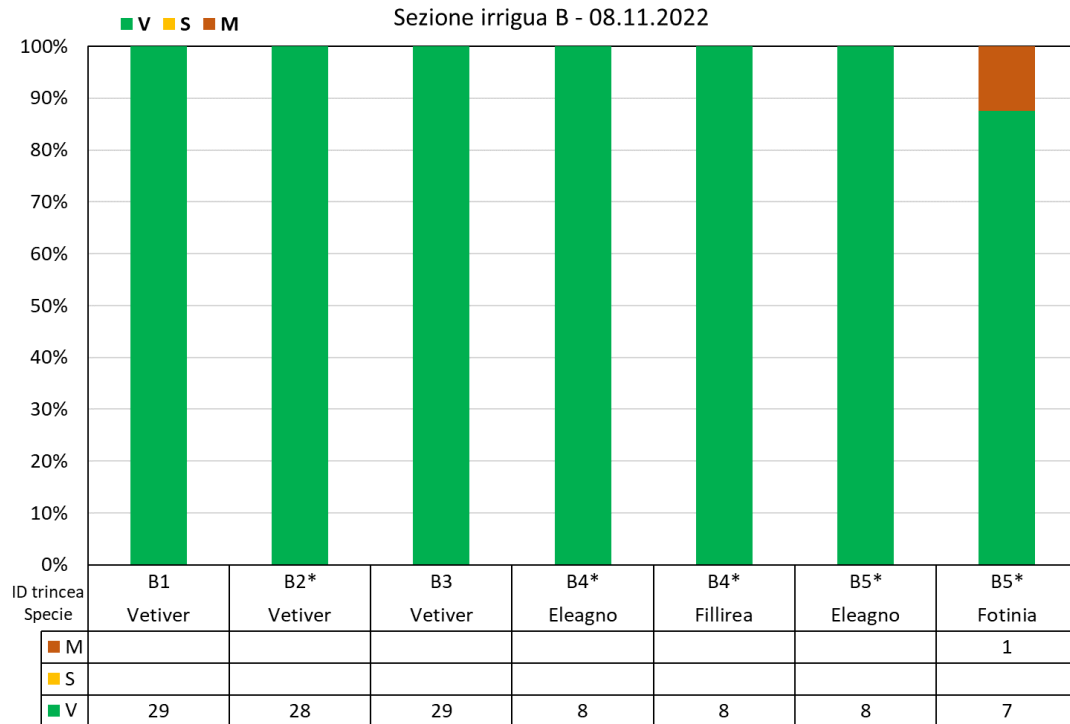
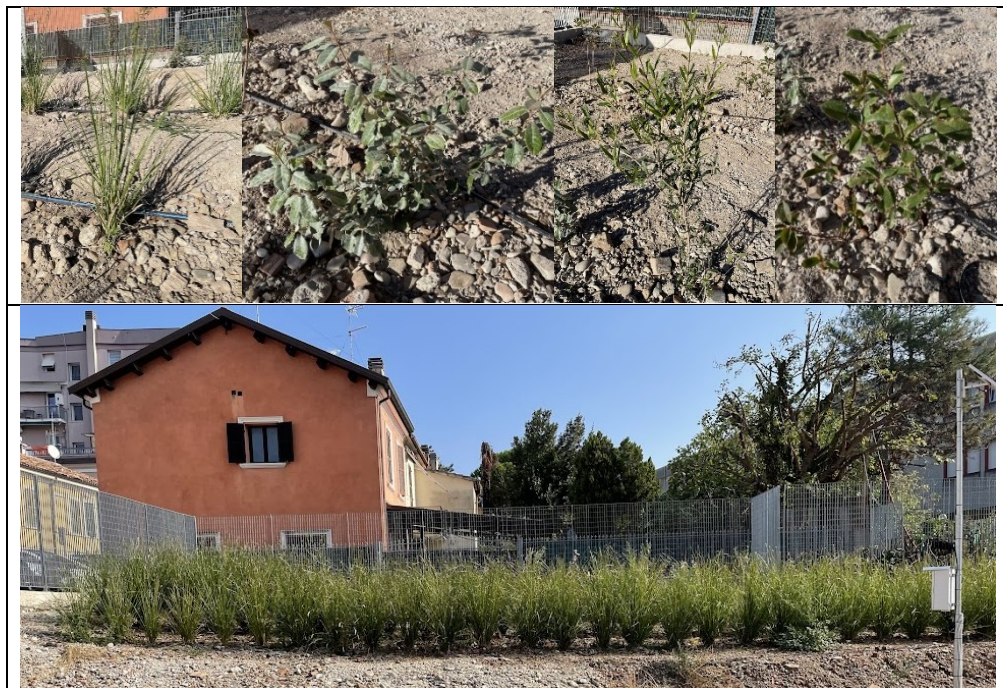
Ad esclusione di una pianta morta di Fotinia, tutte le altre sono risultate pienamente attecchite e "vigorose".

Foto dell'area B: Vetiver, Eleagno, Fillirea, Fotinia ad agosto 2022 (immagini superiori), vista panoramica dell'area B a ottobre 2022 (immagine inferiore).

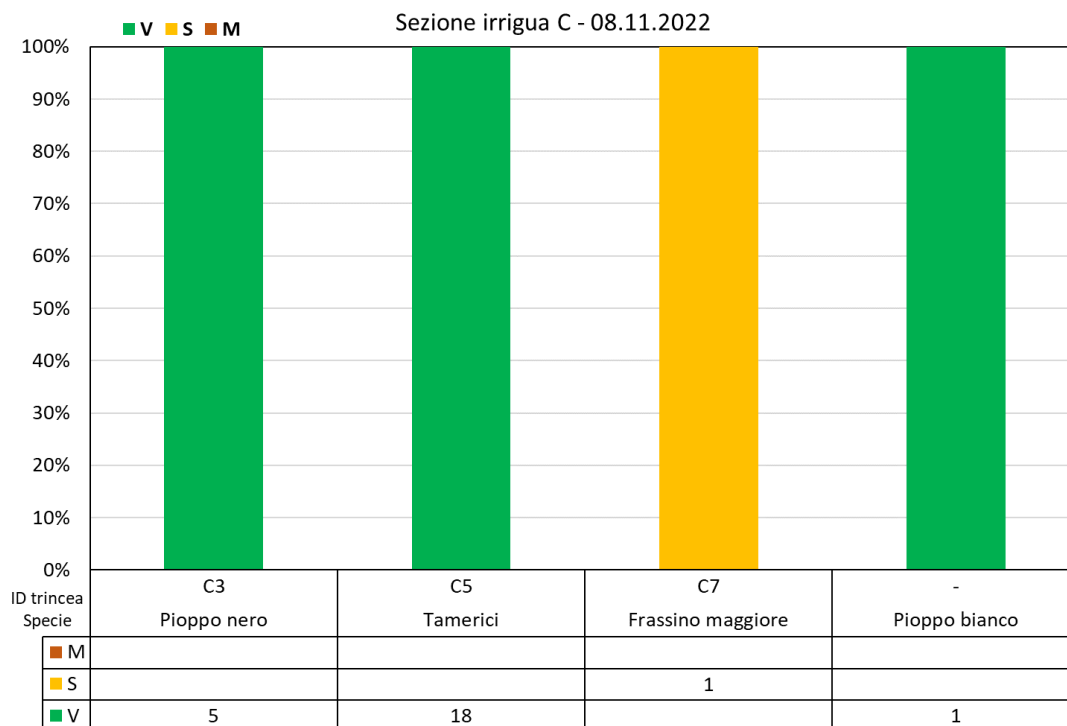
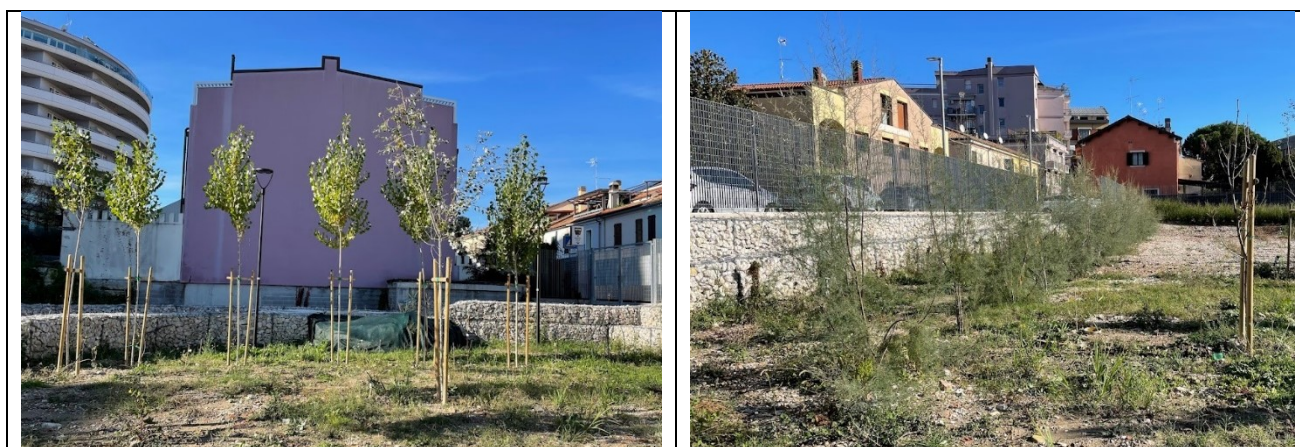
Ad esclusione di una pianta stentata di Frassino maggiore, il cui stato dovrà essere verificato alla ripresa vegetativa primaverile, tutte le altre sono risultate pienamente attecchite e "vigorose".

Foto dell'area C: filare di Pioppo nero (sin) e di Tamerici (des) a novembre 2022. Sono visibili le piante isolate di Pioppo bianco (sin) e di Frassino maggiore (des).

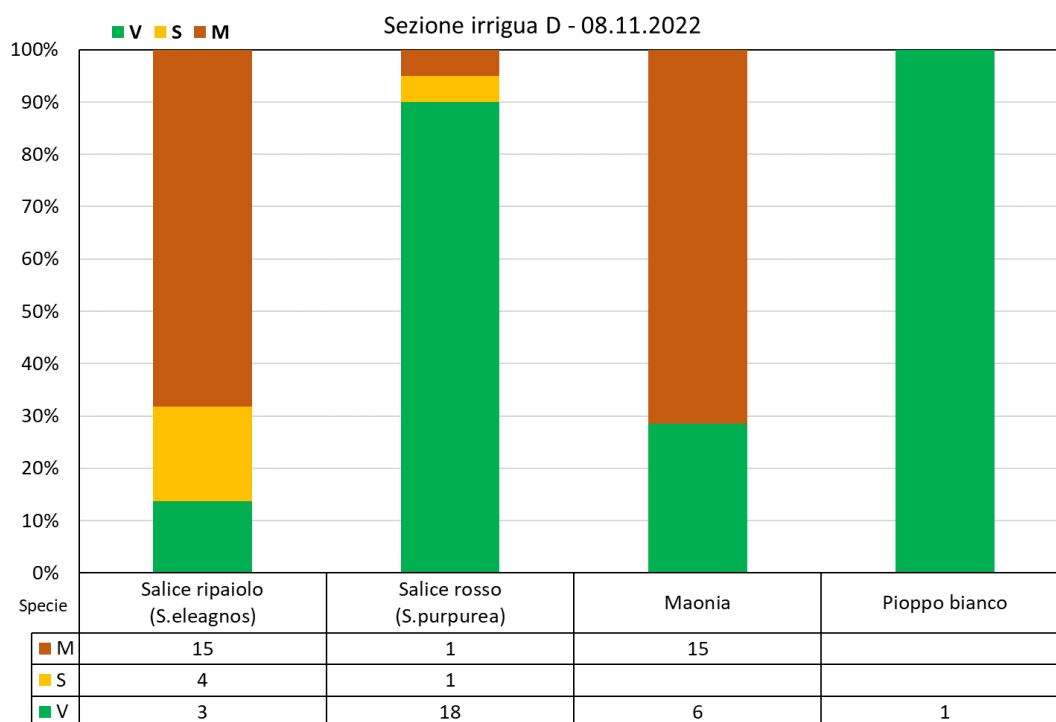
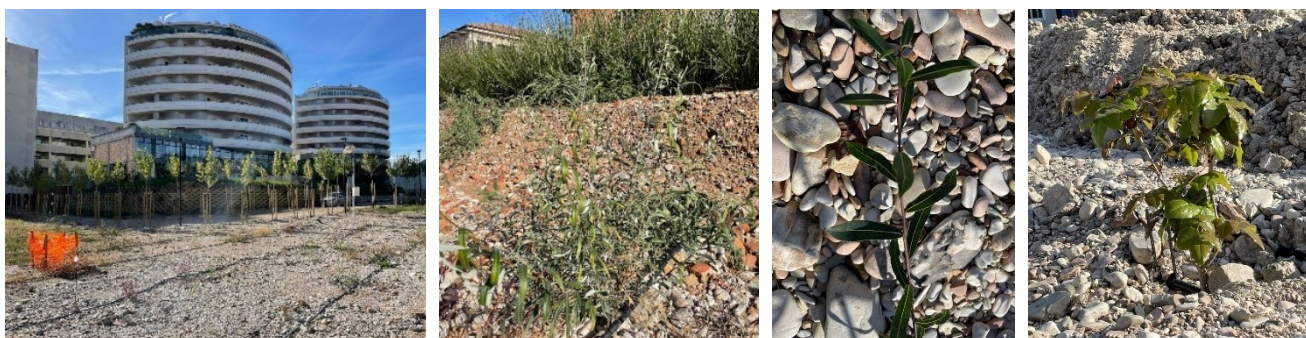
Ad esclusione del Salice rosso, che ha mostrato un buon attecchimento (90% vigorose), sia il Salice ripaiolo che la Maonia hanno mostrato valori elevati di mortalità (70% per entrambe le specie). Nel Salice ripaiolo un ulteriore 20% di piante si presentavano stentate. Per queste specie la ridotta dimensione delle piante poste in opera e il substrato difficile (ghiaia grossolana), hanno sicuramente giocato un ruolo sfavorevole. Diversamente la pianta di Pioppo bianco, di più grandi dimensioni (altezza superiore ai 2 metri) e posta in opera sul materiale di riporto originale, ha mostrato un pieno attecchimento.

Foto dell'area D: vista panoramica dell'area D (1° da sin), S. ripaiolo, S. purpurea, Maonia (in ordine 2°, 3° e 4° da sin), a novembre 2022 (Maonia - maggio 2022).

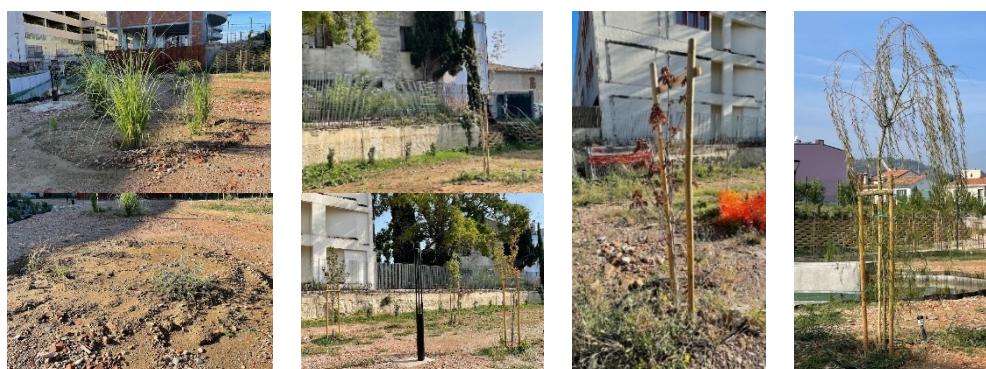
In questa sezione sono presenti due sistemi lineari perimetrali (Forsizia e Alloro) e piante arboree ed erbacee disposte a gruppi o isolate nella parte bassa del sito (B). L'impianto tardivo della Forsizia ne ha sicuramente condizionato l'attecchimento, risultato molto scarso e con un 30% di mortalità (possibile parziale recupero con la ripresa primaverile). Da notare la mancata messa in opera della Maonia, sostituita dalla Forsizia. All'opposto le piante di Alloro hanno mostrato un pieno attecchimento, grazie anche alla rusticità della specie. Fra i due gruppi di erbacee si evidenzia un pieno attecchimento per l'Erba della pampa e un modesto successo per la Buddleja. Anche in questo caso la posizione in un'area di servizio al cantiere, ne ha ritardato la messa in opera con effetti sull'attecchimento. Fra le arboree isolate, si registra la morte di un Frassino maggiore e una pianta stentata di Farnia, mentre sono pienamente attecchiti il Pioppo bianco e il Salice piangente. Nel caso del Frassino maggiore e delle Farnia, ci sono stati interferenze del cantiere con l'irrigazione ad anello superficiale, che hanno provocato alcune interruzioni dell'irrigazione nel periodo caldo e secco, estivo.

Foto della sezione F: Erba della pampa (1° da sin - alto), Buddleja (1° da sin - basso), Alloro e Pioppo bianco isolato (2° da sin - alto), Farnie (2° da sin - basso), Frassino (3° da sin) e Salice (4° da sin), a novembre 2022.

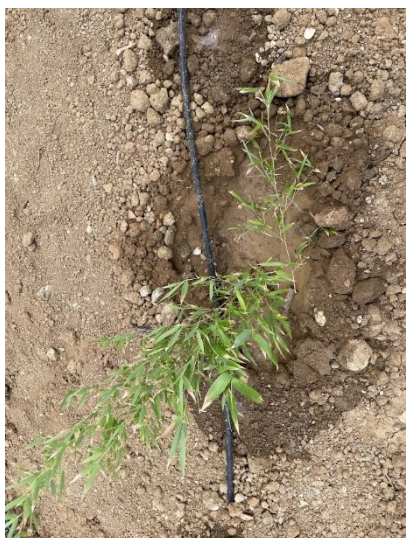
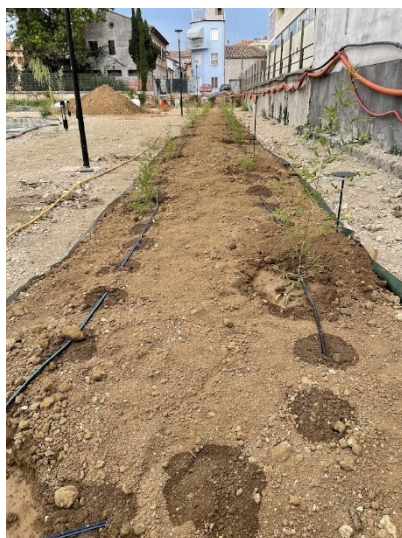
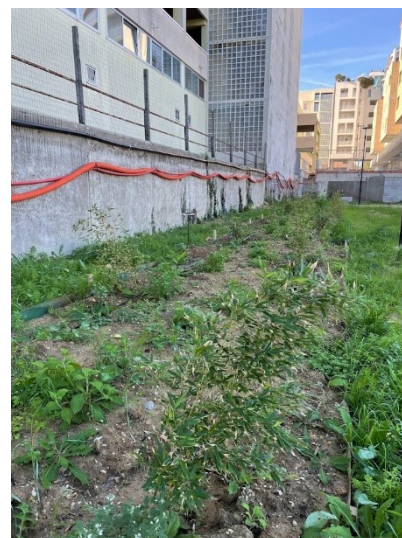
In questa sezione sono presenti due sistemi lineari di bambù. L'attecchimento è risultato pieno, con il 100% delle piante risultate vigorose all'ultima data del censimento (inizio novembre 2022).

Foto della sezione G: piantina di bambù a luglio, al momento della posa in opera (1° da sin), l'area di impianto a luglio (2° da sin) e a novembre 2022 (3° da sin).

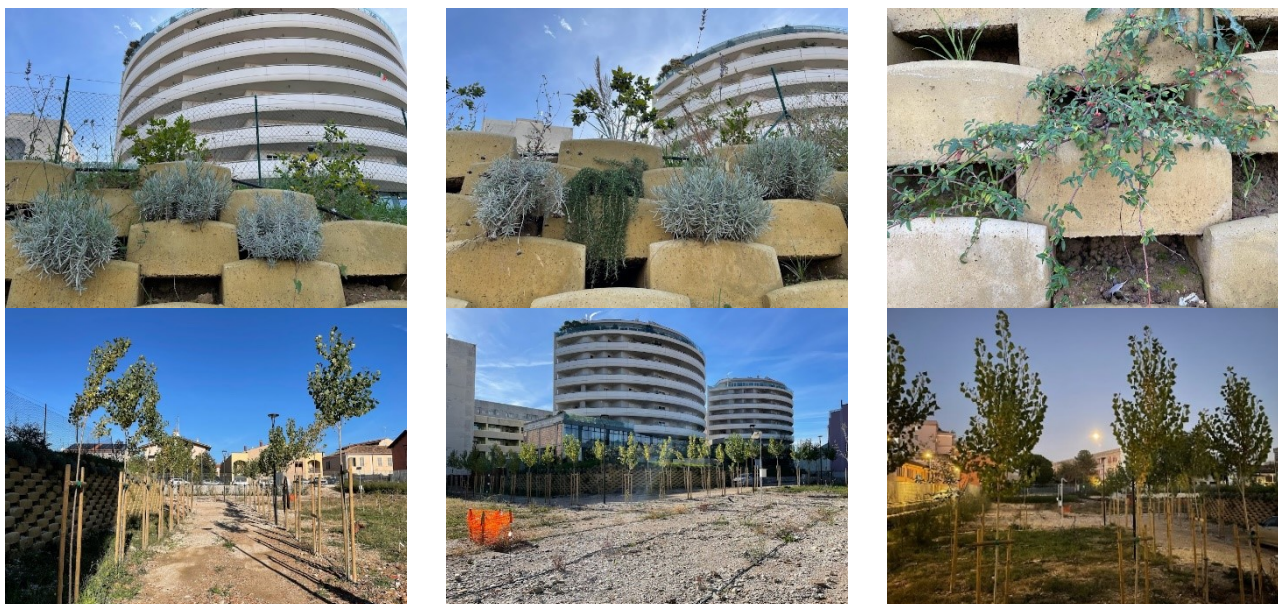
L'attecchimento delle piante nel muro verde è sempre elevato, con una mortalità limitata ad una unità per: Rosmarino, Cotonastro, Elicriso. L'attecchimento dei Pioppi nei due filari è al 100%, con piante tutte vigorose al termine della prima stagione di crescita.

Foto della sezione H: foto delle diverse specie impiantate nel muro verde (in alto), e del doppio filare di Pioppi (in basso), a novembre 2022.

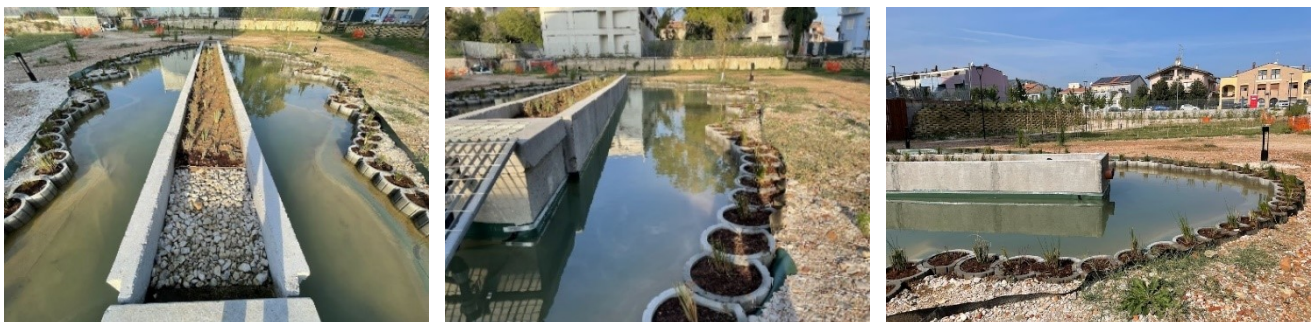
Mentre per le piante del canale si osserva un attecchimento praticamente del 100%, per quelle di bordo una delle due specie si presentava a fine stagione con piante prevalentemente (65%) stentate. In considerazione della caratteristica formazione di rizomi, è possibile un parziale recupero con la nuova stagione primaverile. D'altra parte, si deve considerare che il forte ritardo nella messa in opera, il ridotto sviluppo delle piante fornite e i problemi riscontrati nella fase di messa a punto del livello del fitolago (che deve garantire la bagnatura degli elementi di bordo), ne hanno fortemente condizionato le possibilità di attecchimento e sviluppo.

Foto del gruppo “palustri”: il canale centrale e gli elementi di bordo a ottobre 2022.

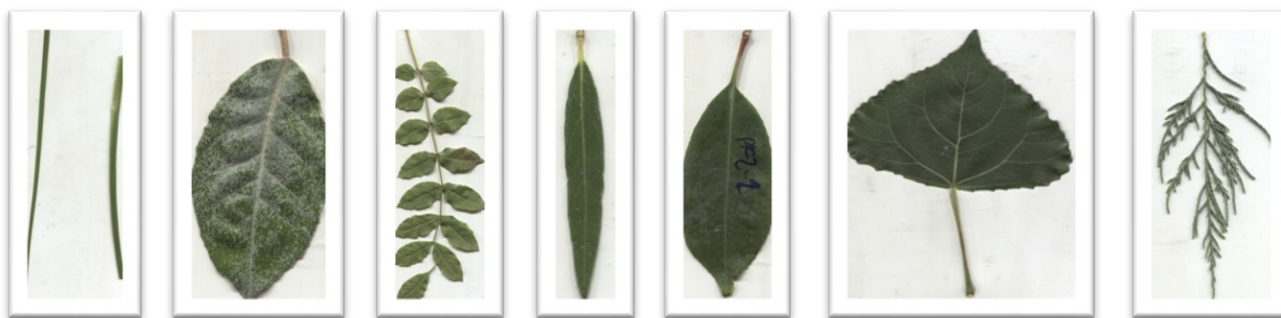
Nella figura di seguito le immagini delle foglie raccolte per la determinazione dell'area fogliare (LA) e del rapporto massa/superficie (LMA).

Immagini delle foglie raccolte nel sito ad agosto 2022 - partendo da sinistra: Vetiver, Eleagno, Frassino minore, Fillirea, Fotinia, Pioppo nero, Tamerice (le dimensioni delle immagini sono uniformate in verticale, quindi non in scala con gli originali).

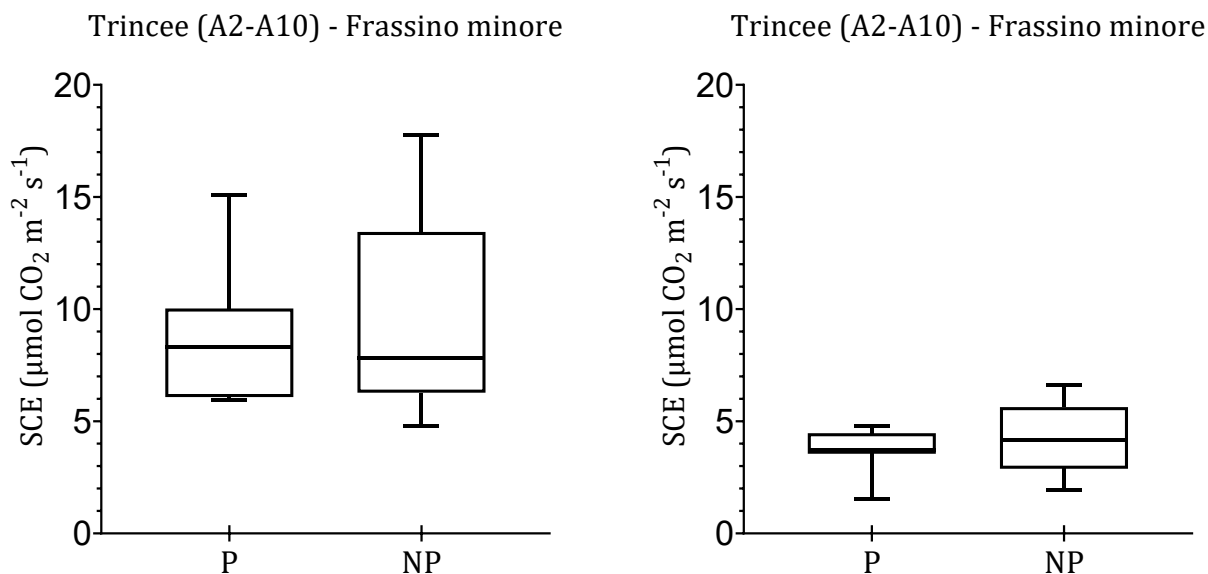
La temperatura del suolo superficiale (a circa -30 cm di profondità) durante le misure estive era mediamente di 30.2 °C, diversamente in autunno era di 16.9 °C. Il contenuto idrico era mediamente di 0.14 (mc/mc) in agosto e 0.18 (mc/mc) a novembre, pari rispettivamente, al 36% e al 41% del massimo misurato nel corso del 2022 (maggio-dicembre).

Istogrammi di dispersione dei valori di SCE, con barre che si estendono dal minimo al massimo osservato, misurati in-situ nell'agosto 2022 (sin) e a novembre 2022 (des).

I risultati mostrano valori elevati in estate per l'effetto combinato della temperatura e del contenuto idrico non limitante, ed un significativo abbassamento autunnale conseguenza della contestuale riduzione della temperatura. Non sono evidenti variazioni significative fra le due tipologie di trincee.

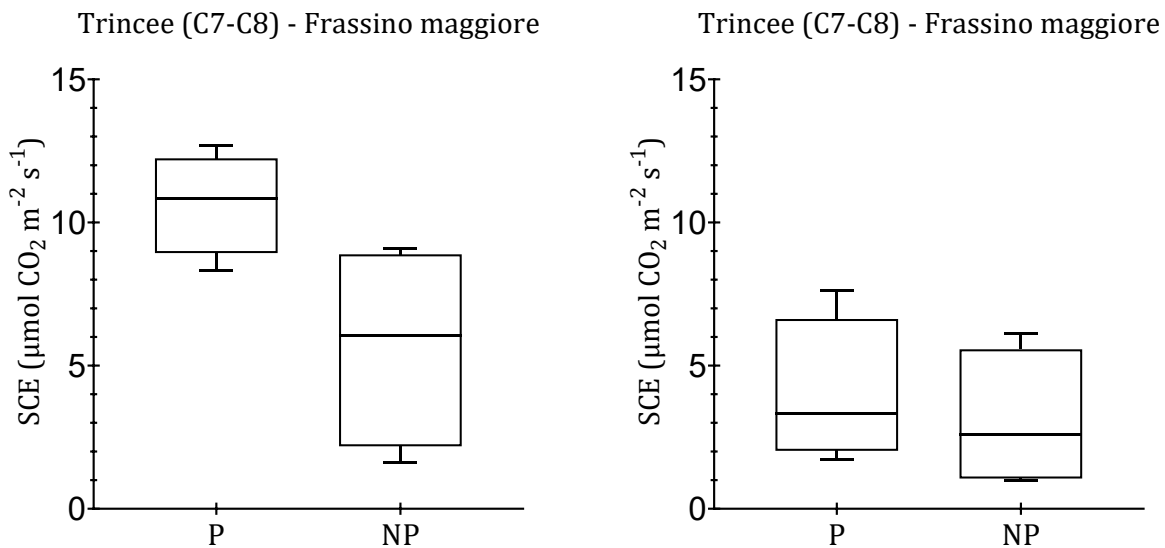
Istogrammi di dispersione dei valori di SCE, con barre che si estendono dal minimo al massimo osservato, misurati in-situ nell'agosto 2022 (sin) e a novembre 2022 (des).

Complessivamente i valori misurati nelle trincee con Pioppo e con Frassino maggiore, sono di entità simile a quelli dell'area con Frassino minore. Valori inferiori sono quelli delle trincee con Tamerice, comunque superiori a quelle con Vetiver e con il mix di arbusti.
